Surbrunnsgatan 19

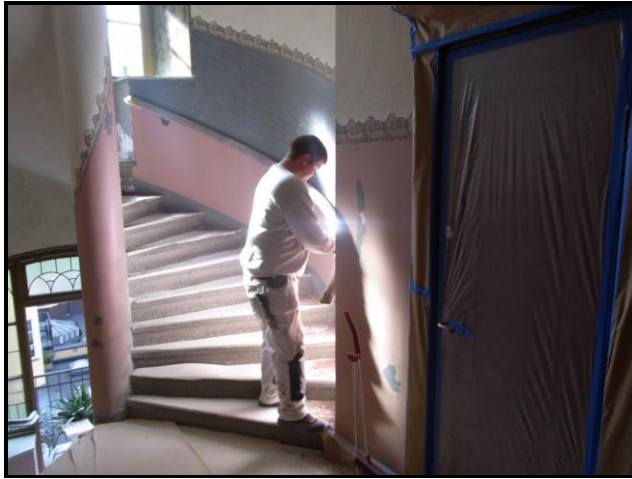
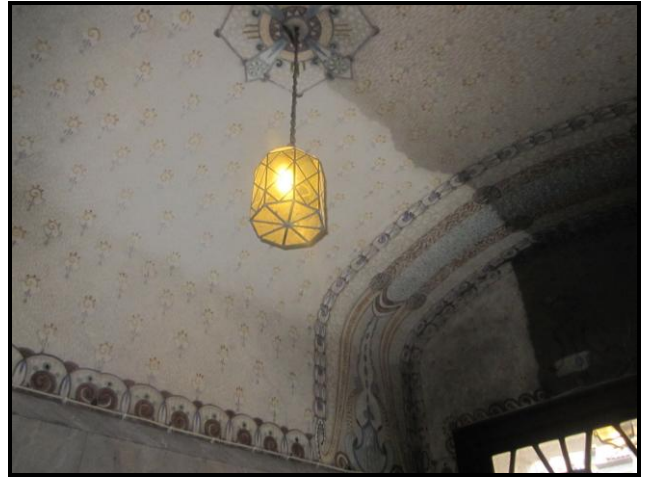
Den ursprungliga blå färgen i trapphuset var övermålad med skär plastfärg som fick skrapas bort. I entrén var det så smutsigt i taket att dekorationerna nästan inte syntes – här är halva taket rengjort.

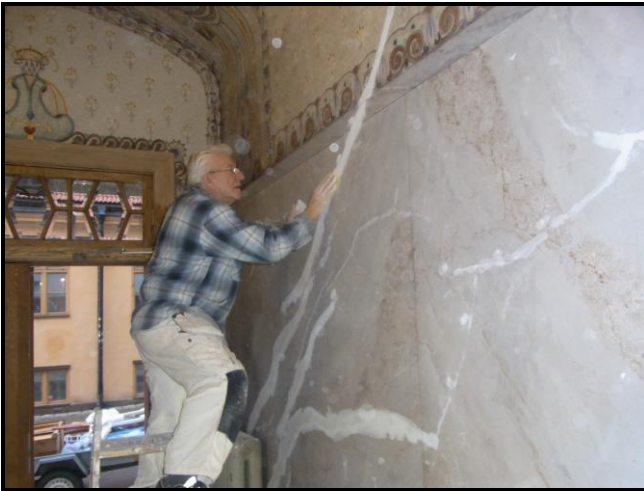
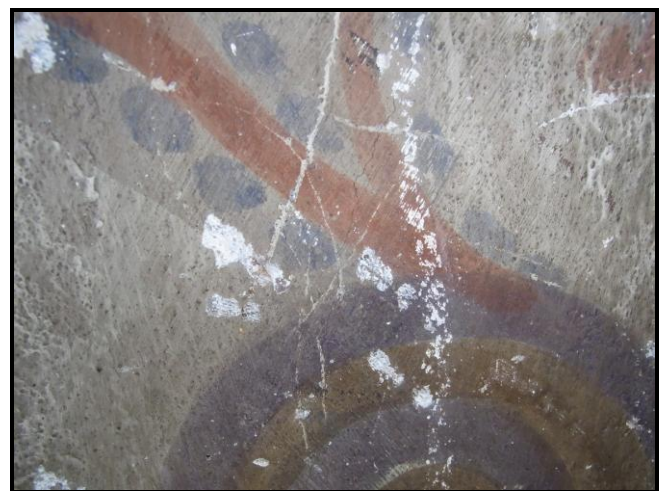
Det fanns många sprickor i stucco lustron och målningarna i trapphuset var svårt skadade och krävde mycket bättringsarbete.
